Provning av klotterskydds funktion på betong

Provning av klotterskydd PICA P505 enligt anvisningar i *AMA Anläggning 10 tabell LEB/2* och *AMA Hus 11 tabell LES/2, Provning av klotterskyddsfunktion*.

CBI Betonginstitutet AB Renovering

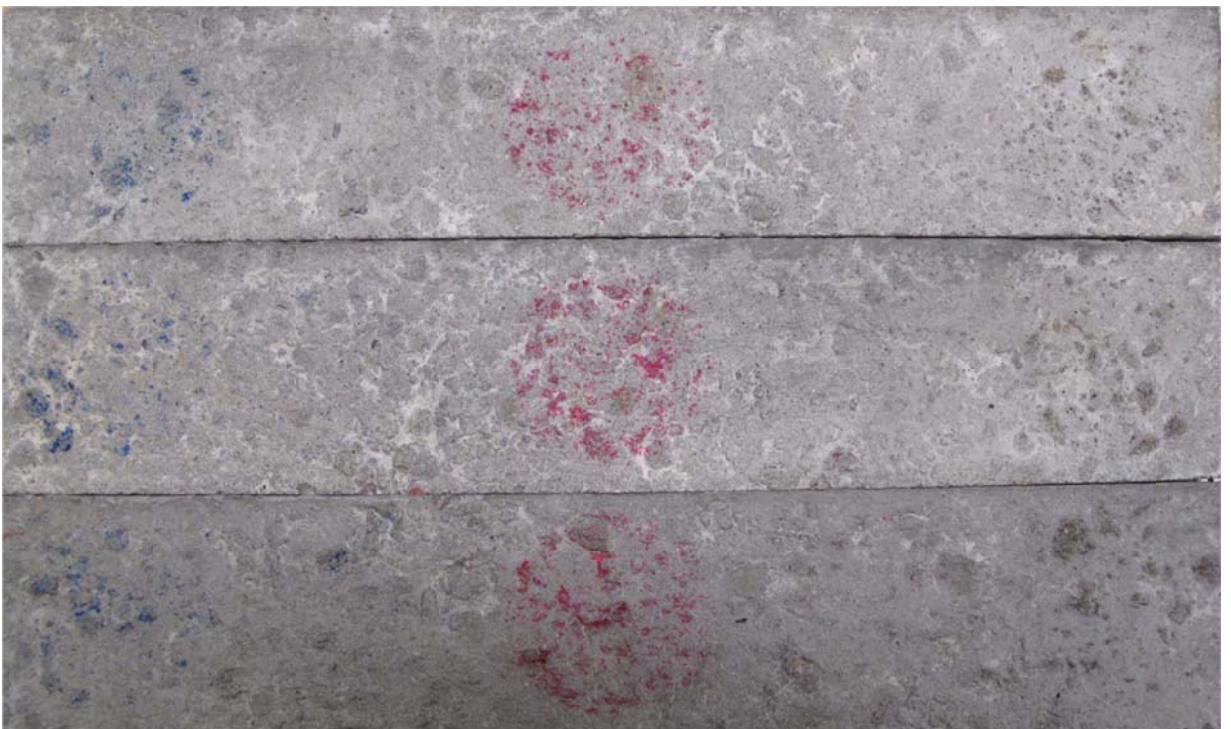
Provytan efter sanering, färg 1-5

Efter 7 dygn sanerades provplattorna. Inför saneringen placerades provplattorna lodrätt i lämplig ram. Saneringen utfördes med hjälp av högtryckstvätt med vattenmängd 20 l/min, pumptryck 120 ± 10 bar, vattentemperatur max 70°C och sprutvinkeln cirka 25° under två minuter. Avståndet mellan munstycke och provyta var cirka 0,1 m. Efter klottersaneringen lagrades provplattorna i 7 dygn $21 \pm 2^\circ\text{C}$, 60 ± 10 RF. Färg- och glansmätning utfördes därefter på de sanerade provplattorna.
